SANIERUNG SCHULZENTRUM BRUCHHAUSEN - VILSEN

## Energetische Gebäudesanierung

## Abdeckung des Raumbedarfs für Oberschule und Gymnasium

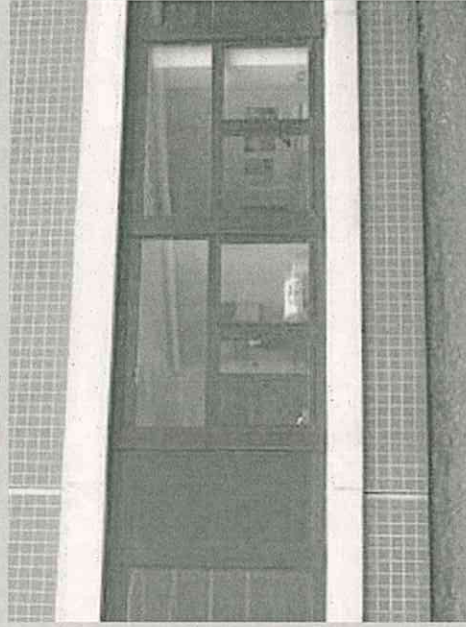
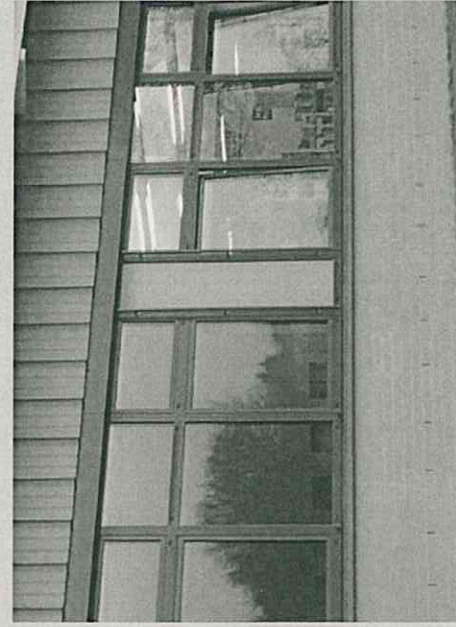
KGS Tarmstedt

Sanierungsbeispiel Bestand / sanierter Zustand

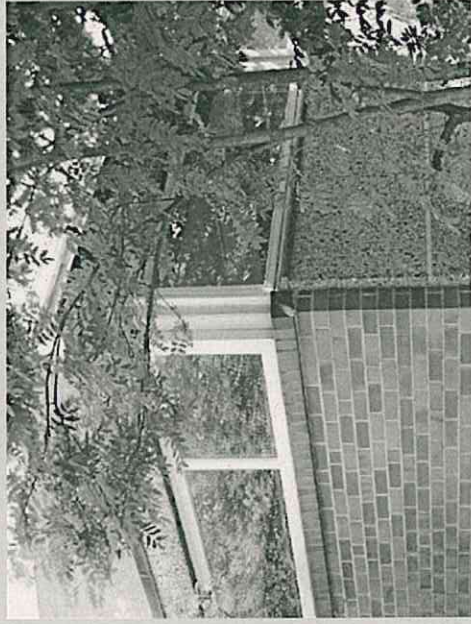
Dreifeld-Sporthalle Bruchhausen-Vilsen

Sanierungsbeispiel Bestand / sanierter Zustand
